Wir heissen Sie recht herzlich Willkommen
bei der Bautrocknungsservice Holdermann GmbH!

SCHADENSBEISPIELE

VERMIETUNG - VERKAUF

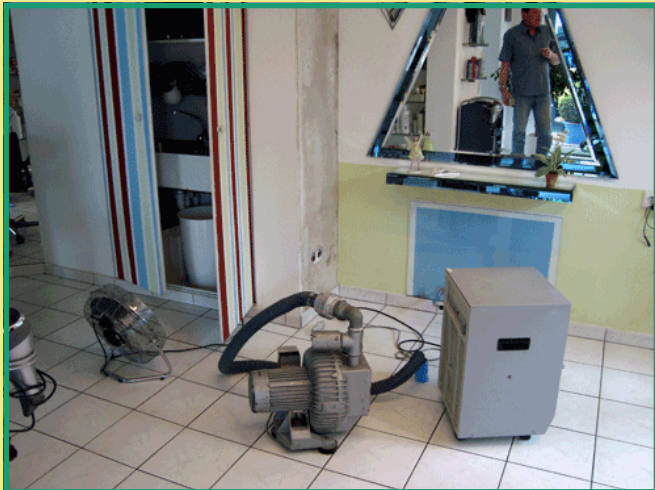
Wasserschaden im 2.OG bis Keller einschließlich Friseursalon im EG mit Isolatinstrocknung und Raumtrocknung

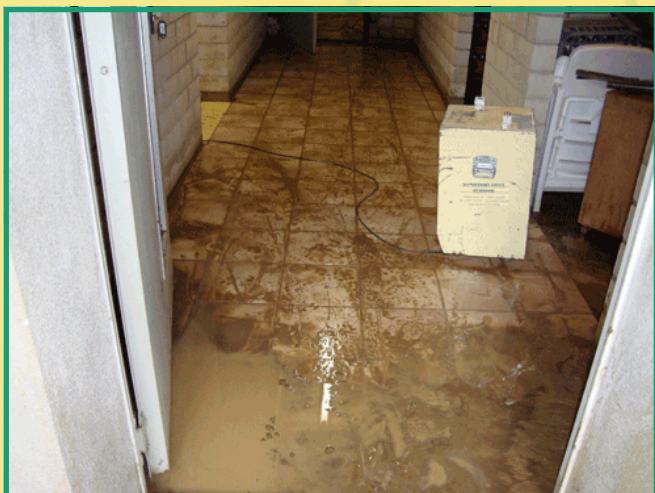
Hochwasserschaden durch Unwetter auf Reiterhof, ca. 50cm Wasser im UG
Maßnahmen: Luftentfeuchtung + Ventilatoren

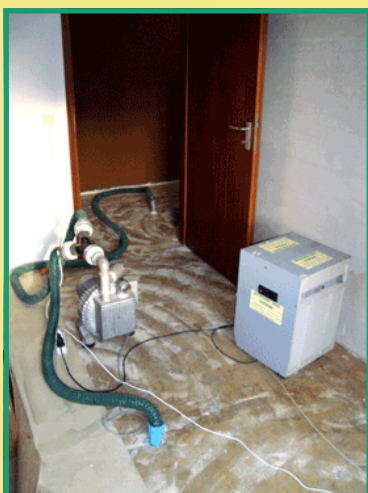
Ursache: defekte Kupferleitungen im Estrich
Maßnahmen: Isolationstrocknung in 2 Zimmern mit Flur

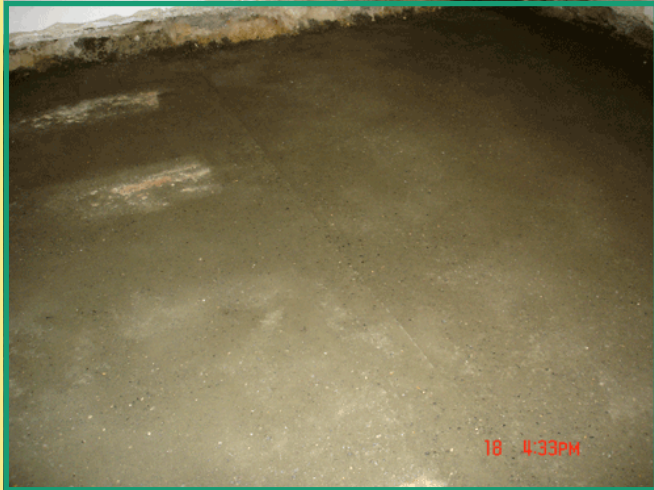
Ursache: überschwemmter Estrich im Keller, bereits Schimmelwuchs
Maßnahmen : Luftentfeuchter +Ventilation, hinzuziehen von Schimmelexperten

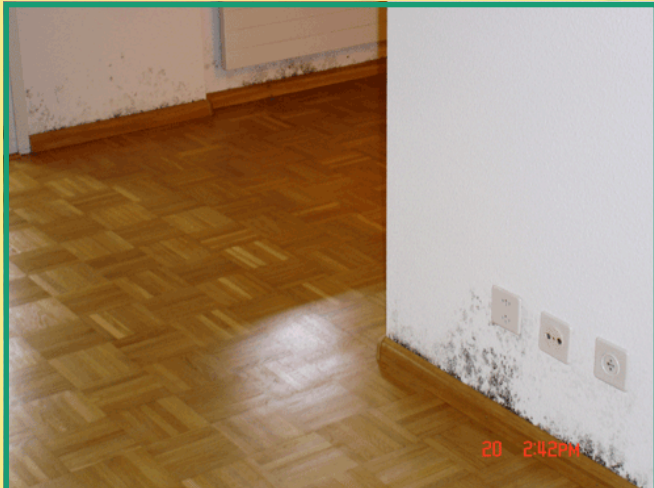
Ursache: Defekte Leitung im Estrich, bereits aufsteigende Feuchte und Schimmelsporen.
Maßnahmen: Isolationstrocknung (Saugen) mit Luftentfeuchtern
Tapete und Parkett muß entfernt werden, Schimmelbehandlung

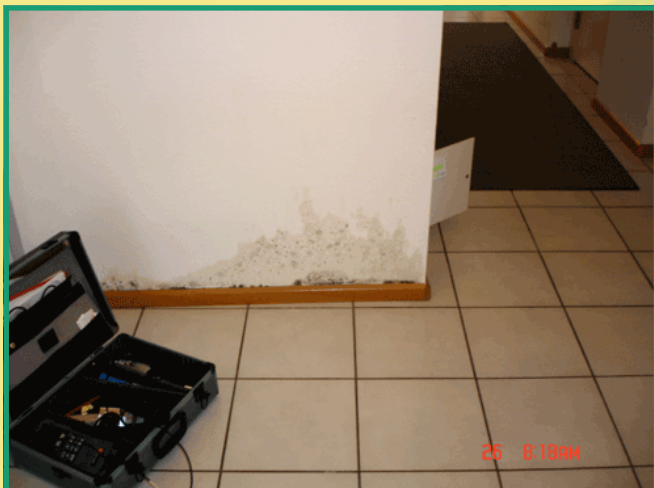
Ursache: Defekte Leitung im Estrich, bereits aufsteigende Feuchte und Schimmelsporen.
Maßnahmen: Isolationstrocknung (Saugen) mit Luftentfeuchtern
Tapete und Parkett muß entfernt werden, Schimmelbehandlung

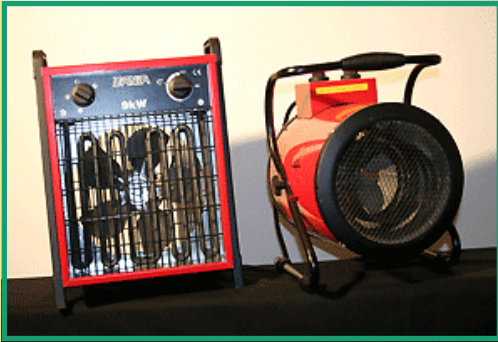
Elektroheizlüfter

2-9KW
Elektrisches Heizgerät -
geeignet für Festzelte und Neubauten

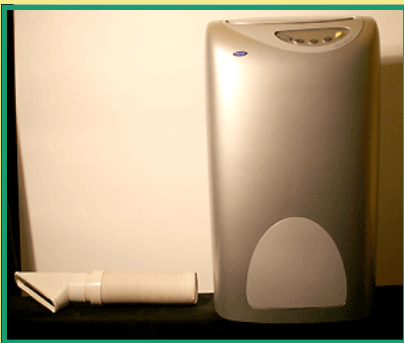
Mobiles Klimagerät

Klimagerät -
geeignet für Büro und Heim, etc.
bis ca. 50m²

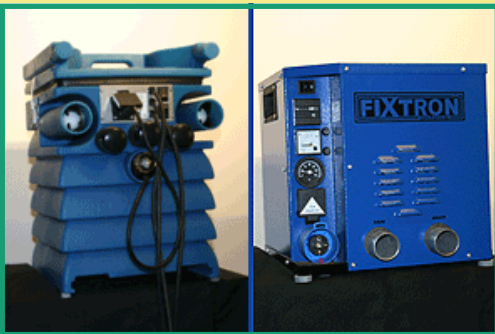
Wasserabscheider + Seitenverdichter
mit Schallbox

Einsatz bei Isolier- und Dämmschichten
nach Wasserschäden

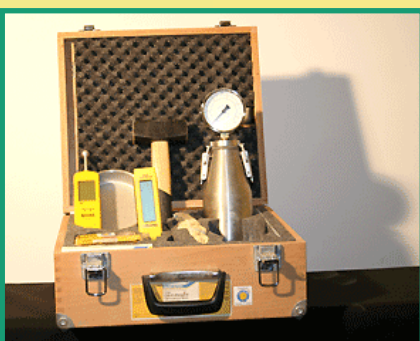
CM-Messgerät

Zur Bestimmung des Wassergehaltes
bei Materialproben (Estrich, Gips)
